Erstellung des Feinkonzeptes der Datentechnik für einen meteorologischen Messmasten mit hoher Verfügbarkeit und Analyse der Fehlertoleranzen der dazugehörigen Systeme

MASTERARBEIT

des Studienganges Luft- und Raumfahrttechnik
an der Technischen Universität Braunschweig

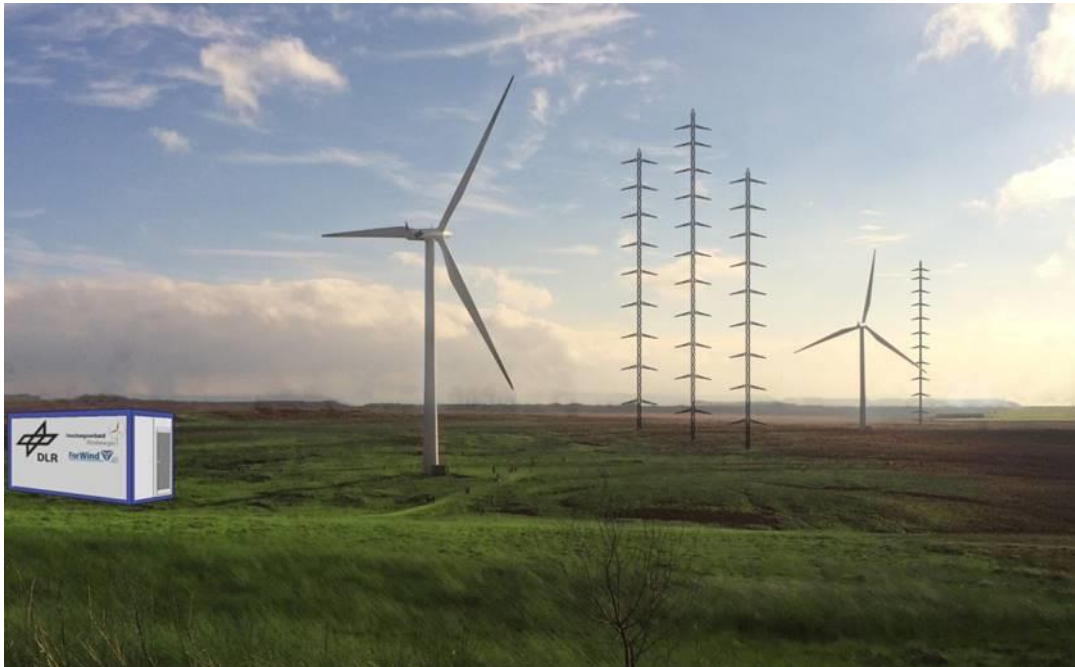
Abb. 2.1: Konzept des Standortes mit zwei WEAs, vier Messmasten und dem DMC [3]

werden (siehe Abb. 2.1). Zum einen handelt es sich um ein experimentelles Array bestehend aus drei Masten, welches für die Vermessung des Windfeldes in der gesamten Rotorebene verwendet und seitlich vor eine WEA platziert wird. Zum anderen wird ein einzelner Meteorologiemast für eine detaillierte Windmessung und der Messung der Strukturdynamik auf verschiedenen Höhen seitlich vor eine zweite WEA platziert. Dieser wird eine Konformität gegenüber der Norm *International Electrotechnical Commission* (IEC)-61400-12-1 für eine Vermessung und Zertifizierung von WEAs zur Aufnahme von Wind- und Umgebungsmesstechnik besitzen. Im weiteren Verlauf dieser Arbeit wird der Meteorologiemast daher als IECplus-Mast bezeichnet werden. Die Hauptwindkomponente wird dabei zuerst den IECplus-Masten antreffen, weiter über die zweite WEA ziehen und im Folgenden das Mastenarray sowie die erste WEA erreichen. Weiterhin wird die Datenerfassung und Betriebstechnik der Sensoren sowie Messanlagen in einem Schaltschrank untergebracht, welcher direkt am Fuß des IECplus-Mastes integriert und Schutz vor Witterung und unbefugten Drittpersonen bieten wird. Außerdem wird in einer zweiten Projektphase ein *Daten Management Center* (DMC) in einem Gebäude aufgebaut werden.

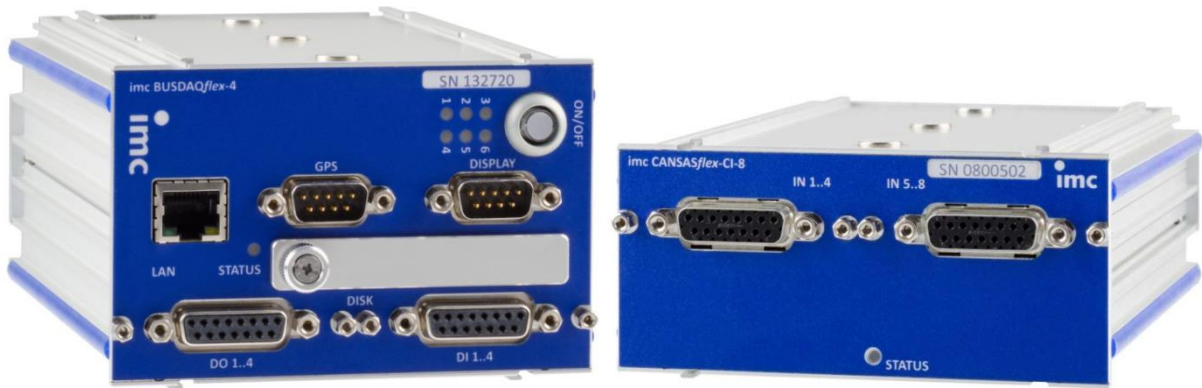
Abb. 4.1: Messsystem imc BUSDAQflex (links) und Messmodul CANSASflex-CI8 (rechts) ([20], [21])

Bei der Messanlage handelt es sich um eine imc BUSDAQflex mit zwei CANSASflex-CI8 Messmodulen. Diese können insgesamt bis zu 16 analoge Schnittstellen differentiell erfassen und für eine Spannungs-, Strom-, Temperatur- oder Widerstandsmessung konfiguriert werden (siehe Abb. 4.1).

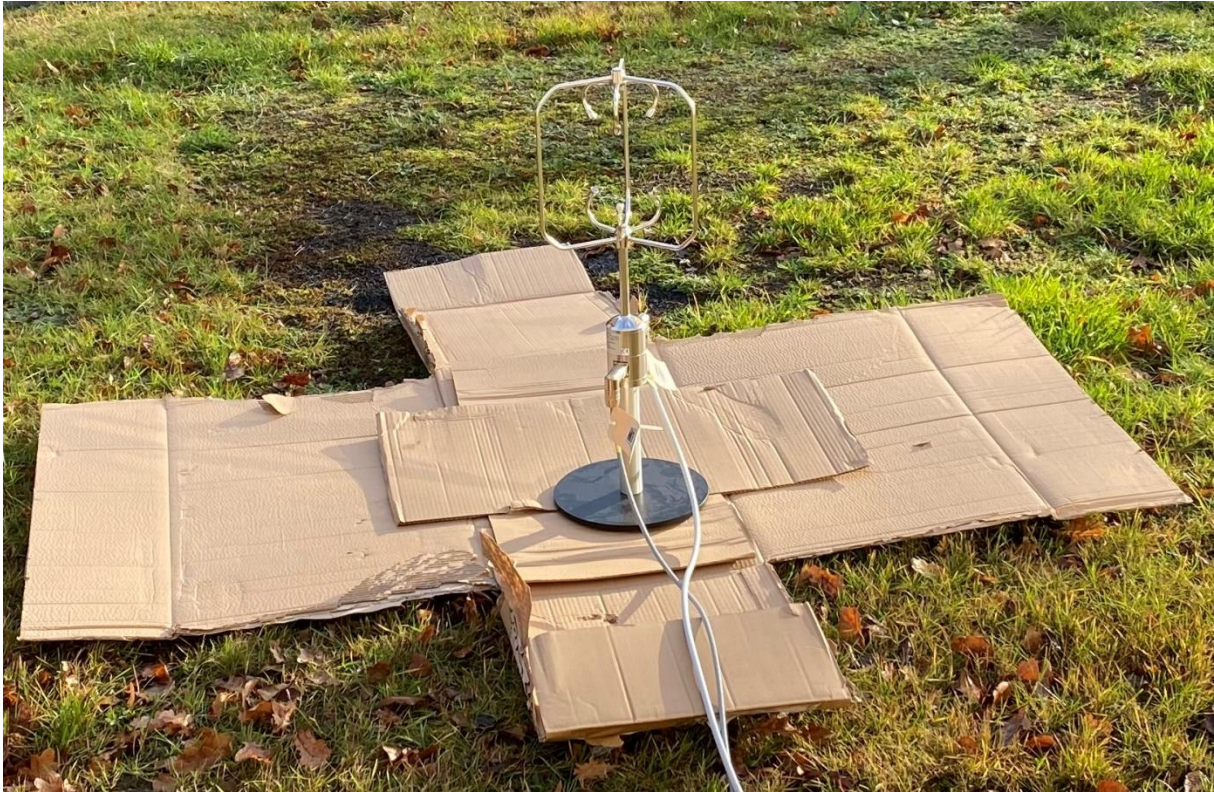
Abb. 4.3: Versuchsaufbau einer Testmessung des USA in einer realen Umgebung
(äußerer Aufbau)

Im Anschluss an die Programmierung wurde das USA für eine erste Testmessung außerhalb eines Gebäudes aufgebaut und in einer Langzeitmessung über mehrere Stunden betrieben (siehe Abb. 4.2 und Abb. 4.3). Dabei wird das USA an eine Elektronikbox (USA-Box 1) angeschlossen. Diese wird im realen Betrieb auf Höhe des USA an den Messmasten integriert. Weiterhin wird sich im Schaltschrank eine zweite Box (USA-Box 2) befinden, welche die Signal- und Stromleitungen auf die passenden Stecker aufteilt. Das Ethernet-Kabel wird an einen Switch angebunden, um die Realität im späteren Schaltschrank abzubilden. Ein Arbeitslaptop mit der Software „imc Studio“ wird mit diesem Switch verbunden, sodass alle Voraussetzungen für eine Datenaufnahme über das Fremdgeräteinterface erfüllt sind. Als weiteres Aufnahmegerät wurde ein Messsystem der Firma imc mit den vier analogen Schnittstellen des USA an den Switch angeschlossen, sodass auch hier die spätere Realität für das USA abgebildet wird. Jedoch handelte es sich hierbei nicht um das spätere Originalmesssystem mit den korrekten Messmodulen. Im Anschluss konnte eine Verbindung der Messsoftware sowohl zu dem Messsystem als auch zu dem USA hergestellt werden.

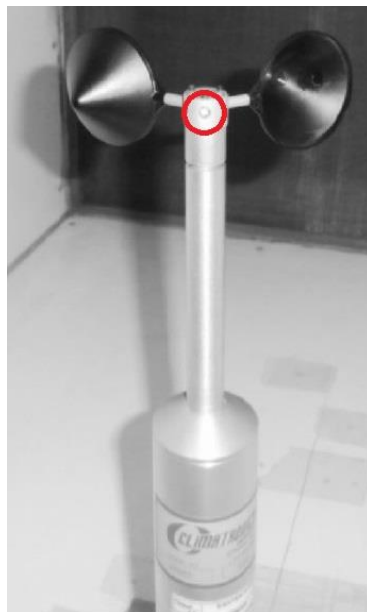
Abb. 5.4: Schalensternanemometer mit einer abgebrochenen Schale [49]

Bei einer falschen bzw. schrägen Einbaulage des Anemometers wird die Ermittlung der Windkomponente beeinträchtigt und falsche Werte werden an das Messsystem gesendet [50]. Genauso verhält es sich für die Windfahne, bei welcher das dynamische und statische Verhalten durch eine schräge Einbaulage beeinflusst wird. Daher muss eine korrekte Montage von 90 Grad sichergestellt werden.

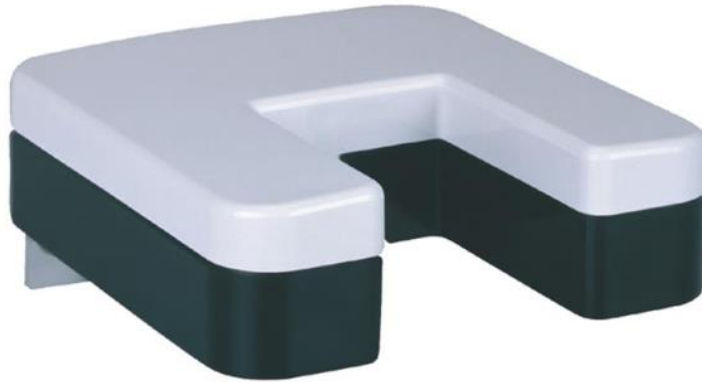
Abb. 5.5: Niederschlagssensor des Unternehmens Thies [55]

Der Niederschlagssensor misst die Menge an Niederschlag wie Regen, Schnee oder Hagel. Eine falsche Montage führt zu einer Verkleinerung der Öffnung, durch welche der Niederschlag hindurch fällt, und verfälscht auf diese Weise die Messergebnisse.

Über Dioden wird ein pulsierendes Licht erzeugt, welches durch einen Niederschlag absorbiert wird und auf dem gegenüberliegenden Lichtsensor nicht ankommt [55]. Sollte dieser Bereich stark verschmutzt oder mit Eis besetzt sein, so kommen fehlerhafte Messergebnisse zustande. Zur Vermeidung dieser Fehlerquellen wird eine Heizung verwendet und in einer turnusmäßigen Wartung ein Abwischen mit einem feuchten Tuch empfohlen.

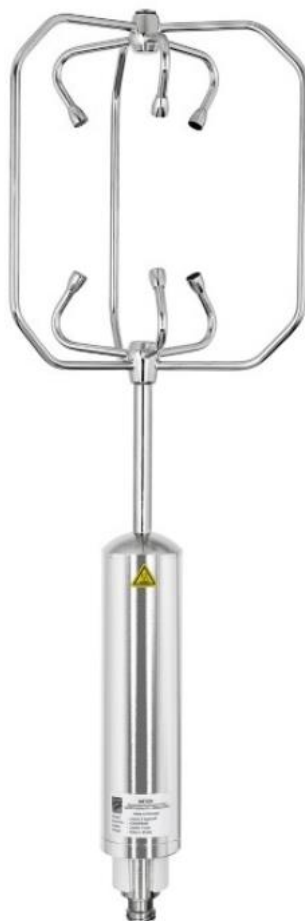
Das USA ist der komplexeste Sensor und misst die Windgeschwindigkeiten in drei Achsenrichtungen sowie die akustische Temperatur und stellt weitere Parameter zur Verfügung. Dabei wird über sechs Ultraschallsonden die zeitliche Variation des ausgegebenen Schalls gemessen und in die entsprechenden Parameter umgerechnet (siehe Abb. 5.6). Sobald einer der Sonden durch ein Objekt blockiert wird, sodass der Schall von den anderen Sensoren nicht mehr erfasst werden kann, ist die Berechnung einer Windkomponente nicht mehr möglich. Der Wert dieser Komponente wird durch die Software auf eine sehr hohe Zahl eingestellt und ein Fehler ist ersichtlich. Über ein Statuswort oder einer direkten Abfrage durch ein Kommandozeilen-Interface werden über die Ethernet-Schnittstelle beispielsweise Informationen der fehlerhaften Sonden übertragen.

Abb. 5.6: Ultraschallanemometer uSonic-3 Cage MP des Unternehmens Metek [23]

Eine Vereisung der Sonden stellt eine Art der Blockade für den Schall dar. Daher werden diese mittels Heizungen über die Gefriertemperatur von Wasser erhitzt und dieses Szenario verhindert. Sollte jedoch eine Heizung ausfallen, so sollte besonders im Winter sofort reagiert werden.

Weiterhin bietet das USA die Möglichkeit, einen Offset der analogen Schnittstellen einzustellen. Dabei kann bei einer Fehleranalyse zwischen einem System- oder Kabelfehler und einer Messung außerhalb des gültigen Bereichs unterschieden werden. Die Werte OD und OI zeigen einen Fehler der Sensoren und Wege an [23]. Weiterhin werden dieser Fehler und eine defekte Heizung über ein Statuswort angezeigt, so dass mittels der selbstgeschriebenen Software eine Benachrichtigung über die Messsoftware ausgegeben wird.

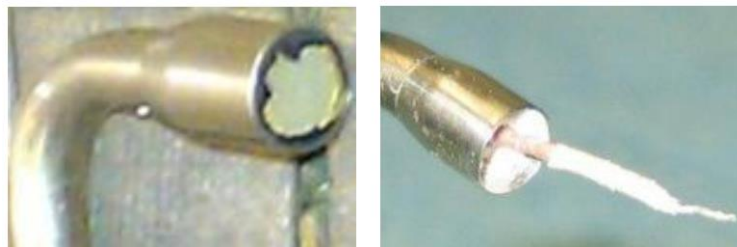
Abb. 5.8: Beschädigte Sensormembran (links) und herausgezupfte Sonotrode (rechts) [57]

2-dimensionale USA haben laut des Deutschen Wetterdienstes häufiger Probleme mit Vögeln, weil diese sich direkt zwischen die Sensoren setzen und diese teilweise direkt angreifen (siehe Abb. 5.7 und Abb. 5.8). So waren Vögel für mehr als 50 % aller Fehler eines 2D USA in den Jahren 2010 bis 2013 verantwortlich [57]. Jedoch sind nach Rückfragen an den Hersteller Metek keine vermehrten Ereignisse mit Vögeln vorgekommen, sodass dieser Fehlerfall als niedrig eingestuft wird. Im Fall eines wiederkehrenden Vogels bietet Metek eine Hilfestellung mittels eines Gestänges über dem Anemometer an.

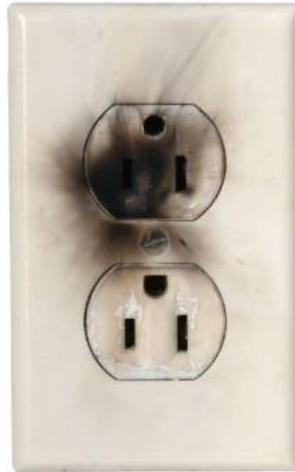
Abb. 5.21: Schwarze Farbänderung durch einen Kurzschluss einer NEMA-Steckdose [88]

im gesteckten Zustand realisieren zu können, sind Schuko-Stecker mit Dichtungen für einen IP44 Schutzgrad erhältlich. Bei Feuerwehreinsätzen werden z.B. Bajonettverschlüsse mit Gummidichtungen verwendet, welche einem IP67 Schutz entsprechen und sogar zeitweiliges Untertauchen in Wasser standhalten. Bei einem Kurzschluss direkt an der Steckdose kommt es zu einer schwarzen Verfärbung (siehe Abb. 5.21). Sollte dies festgestellt werden, so kann die Funktion der Steckdose nicht mehr sichergestellt werden.

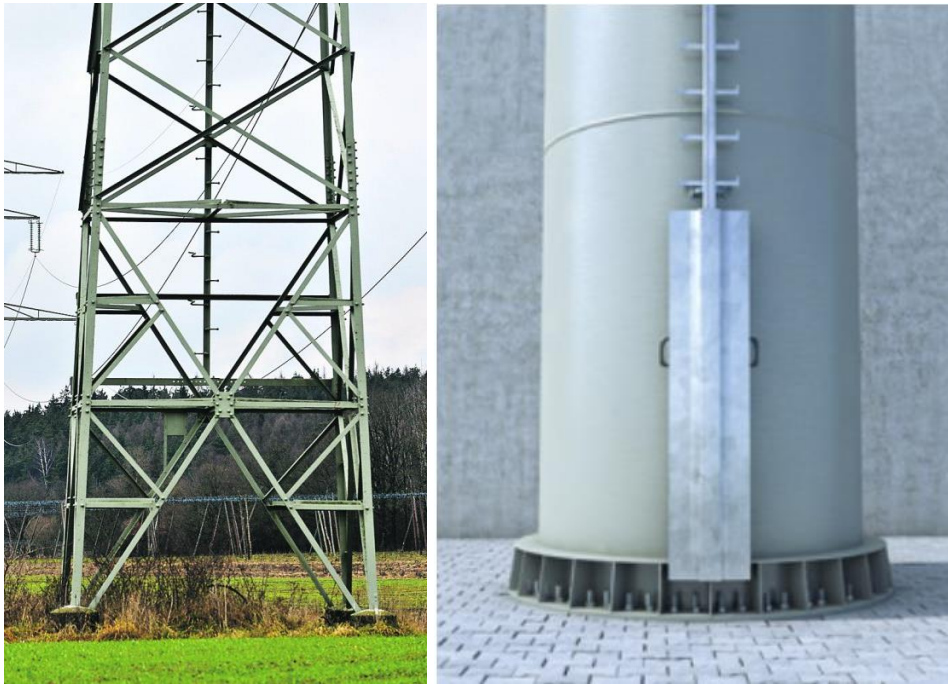
Abb. 5.24: Steigleiter nur mit einer externen Leiter erreichbar [106] (links) und Steigleiter durch einen abnehmbaren Schutz erreichbar [107] (rechts)

Weiterhin können Menschen, welche das „Roofing“ oder „Rooftopping“ als Freizeitsport betreiben, in die dritte Kategorie eingeordnet werden. Dabei handelt es sich um das Beklettern von hohen Gebäuden oder Masten ohne jegliche Sicherung. Das Ziel ist jedoch das Objekt bis ganz nach oben zu besteigen und die Aussicht zu genießen. Keineswegs zählt Vandalismus zu der Intention der Kletterer. Dennoch ist es möglich, unbeabsichtigt an einem Ausleger einen Sensor zu beschädigen. Um auch hier eine Risikominimierung zu erreichen, muss der Zugang zu dem Messmasten beschränkt werden. Dies kann beispielsweise über das Starten der Steigleiter ab mehreren Metern über dem Grund und dem Erreichen mit einer externen Leiter oder einem gesicherten Schutz, welcher eine vorhandene Steigleiter abdeckt, realisiert werden (siehe Abb. 5.24).

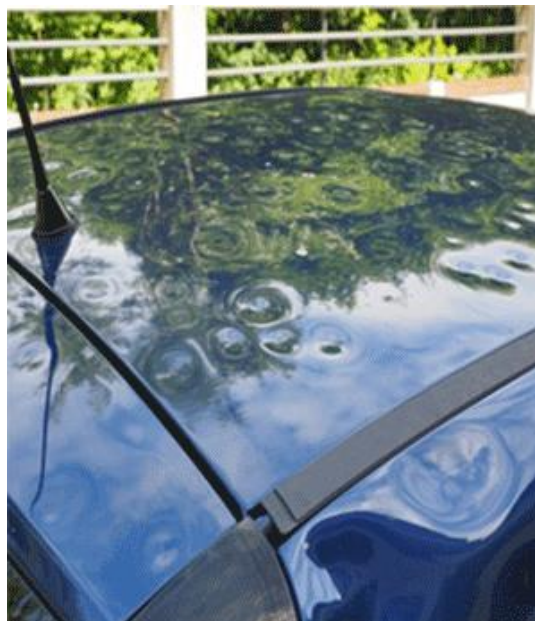
Abb. 5.26: Hagelschaden an einem Autodach [115]

Weiterhin kann Hagel einen Schaden an den Sensoren und dem Schaltschrank verursachen (siehe Abb. 5.26).

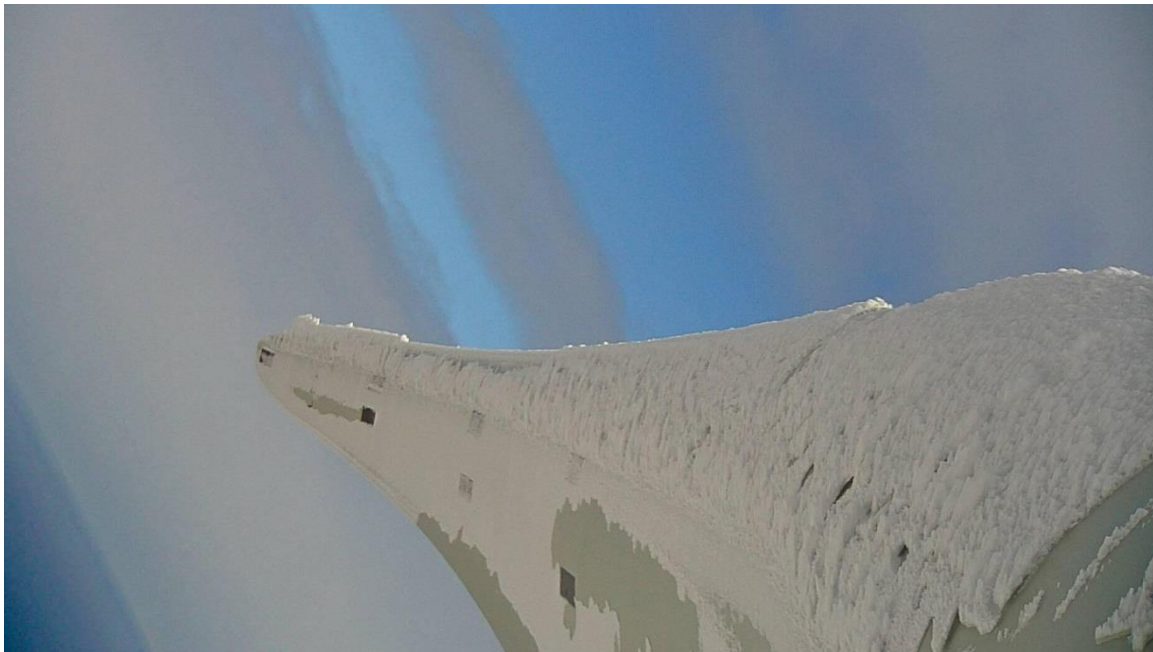
Abb. 5.27: Eisbildung an einem Rotorblatt einer WEA [117]

Im Winter kann es zu Temperaturen kommen, in dem Wasser gefriert und dementsprechend sich Eiskristalle aus der Feuchtigkeit an dem Messmasten und den WEAs ausbilden können (siehe Abb. 5.27).
